گزارش یک مورد اختلال در اکستوبیشن بیمار بعد از تثبیت نامناسب لوله تراشه

Pars Journal of Medical Sciences, Vol.21, No.3, Fall 2023

Report of a case of disorder in patient extubation due to improper fixing of the endotracheal tube

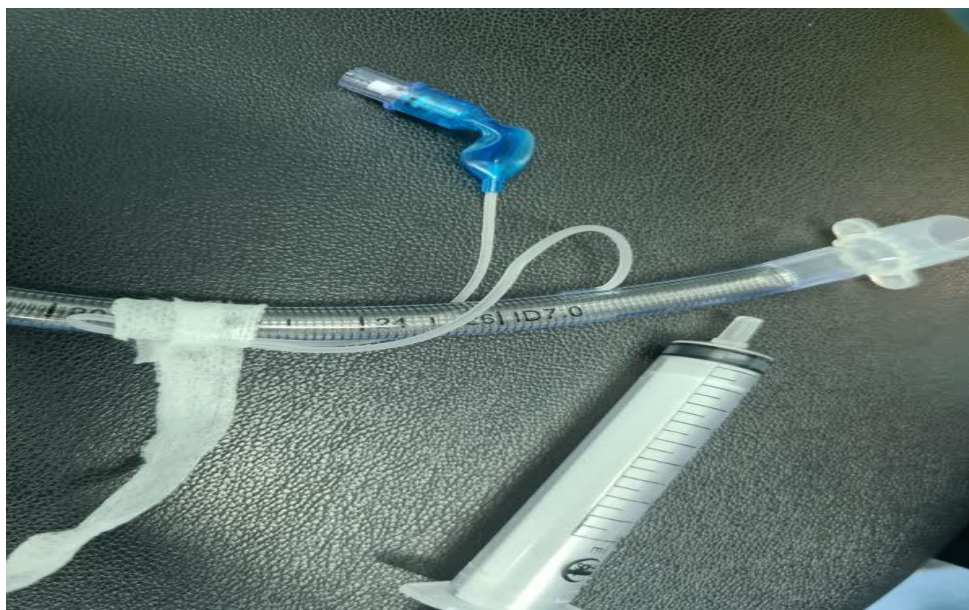
در نهایت، این لوله با نیروی مضاعف در حالی خارج شد که کاف آن پر از هوا بود. هوای درون کاف با وجود تلاش مکرر برای تخلیه آن، قبل از اقدام به خروج لوله خالی نشده بود. دلیل آن همان گونه که در عکس دیده می‌شود، خم شدن لوله تخلیه هوا توسط چسبی بود که برای تثبیت لوله روی صورت بیمار استفاده شده بود. به عبارت دیگر، هر چند که برای خالی کردن کاف لوله تلاش شده بود، اما به دلیل خم شدن لوله، هوای داخل آن خارج نشده و این موضوع باعث گمراهی همکاران شده بود.

تصویر ۱: خم شدن لوله تراشه

نئوستیگمین در زمان مناسب (زمانی که بیمار حجم تنفسی مناسب و هوشیاری قابل قبولی داشت)، اقدام به خارج کردن لوله شد. هوای درون کاف با سرنگ ۱۰ سی‌سی تخلیه شد، اما خارج کردن لوله ممکن نشد. متخصص بی‌هوشی چندین مرتبه تلاش برای خارج کردن لوله فتری کرد، اما اکستوبیشن بیمار ممکن نشد. ابتدا فرض بر پاره شدن لوله و خروج فتر فلزی آن و همچنین گیر کردن فتر در عضلات نای بود (تصویر ۱).

تثبیت لوله تراشه یکی از مهم ترین مراحل اینتوبه کردن بیمار محسوب می شود. دقت در محل قرار گیری چسب های تثبیت کننده لوله روی صورت بیمار باید به گونه ای باشد تا پر و خالی شدن هوای کاف به سهولت امکان پذیر بوده و در طول مسیر خود دچار خم شدگی نشود. چرا که در غیر این صورت تخلیه کاف دچار اشکال شده و باعث بروز مشکلات متعددی از جمله اکستوبیشن دشوار برای بیمار خواهد شد. توجه به این مورد در بیماران با وضعیت پرون از اهمیت بیشتری برخوردار است.
